山西省浑源县高家沟新利花岗岩矿 矿产资源开发利用和矿山环境保护 与土地复垦方案

编制单位：山西盛林工程设计有限公司

2023年11月

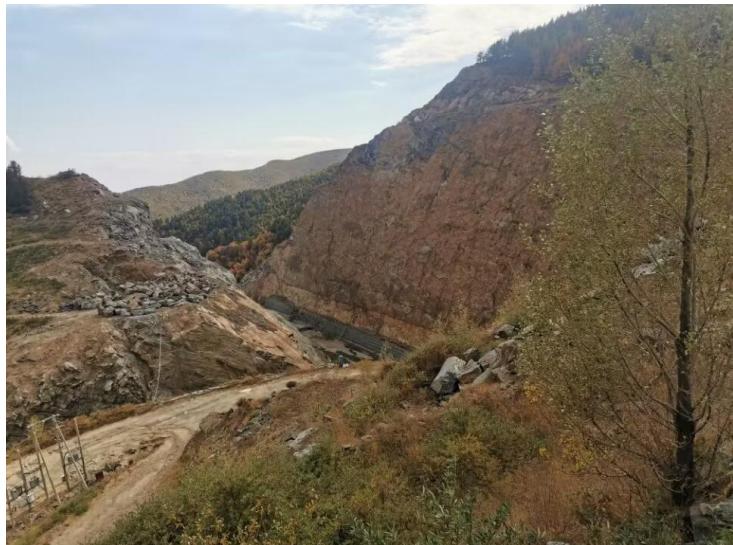
地形地貌

矿区属中山区，地势陡、海拔高、沟谷切割程度较深。矿区地势西高东低。海拔最高 2030m，最低海拔 1877.90m，相对高差 152.10m，矿区微地貌为斜坡，山坡坡度 25-35°。现状露天采场已造成矿区山坡微地貌发生改观。沟谷主要分布于矿区外南东部，呈“V”字型，东西走向，两侧坡度 25-35°。

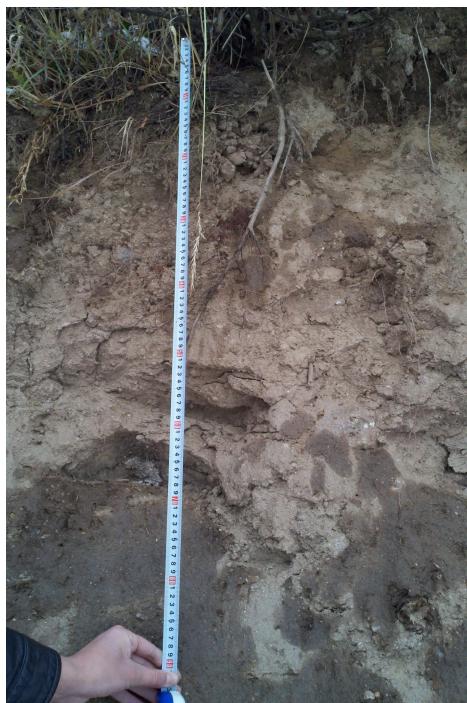
项目区典型土壤剖面照片

项目	土壤厚度	质地	侵入体	干湿度	紧实度	植物根系	酸碱性
情况	>40cm	砂土	无	湿润	紧实	中量	中性

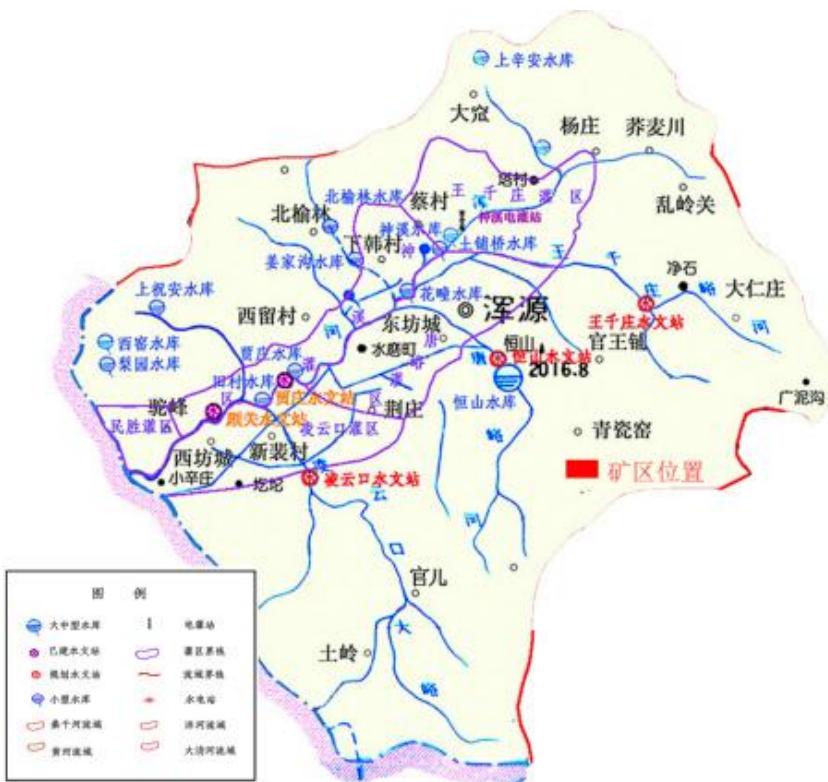
图 2-3 区域地表水系图

矿区南距唐河约 4.5km。

唐河属海河流域大清河水系，河流长度 354km，流域面积 4739km^2 ，其中省内面积 2190km^2 ，河北省 2549km^2 ，干流流经山西省浑源县、灵丘县等。河源经度 $113^{\circ} 50' 49.4''$ ，河源纬度 $39^{\circ} 36' 5.0''$ ，河源高程 1728.8m，河源地址：山西省浑源县大仁庄乡南花园；河口经度 $115^{\circ} 51' 4.5''$ ，河口纬度 $38^{\circ} 48' 16.0''$ ，河口高程 4.6m，河口地址：河北省安新县同口镇同口村，河流比降 2.34‰。（来源于《山西河流基本特征》）

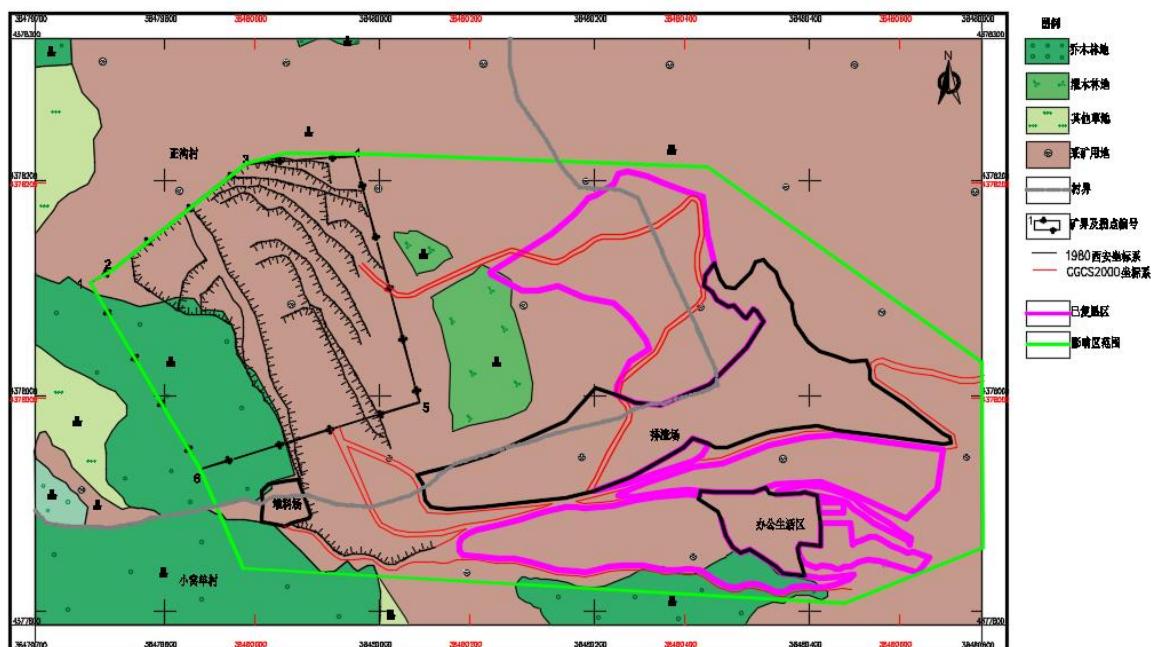
图 2-4 矿区土地利用现状图

行政区划	名称	正沟
	图幅号	J49G012093
总面积		5.73
建设用地	工矿用地 (06)	4.28
农用地	林地 (03)	1.45

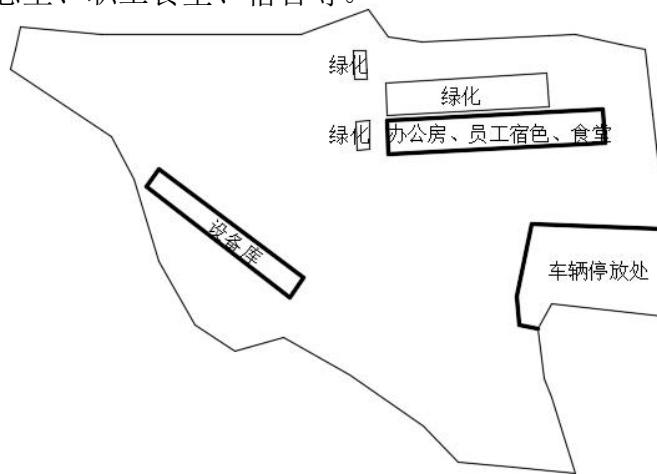
办公生活区平面布置图

现用办公生活区及辅助设施位于矿区东南侧 340m 处, 采用防火彩钢材料搭建而成, 占地面积 0.56hm^2 。辅助设施主要包括: 设备保养维修厂房、设备库房、职工休息室、职工食堂、宿舍等。

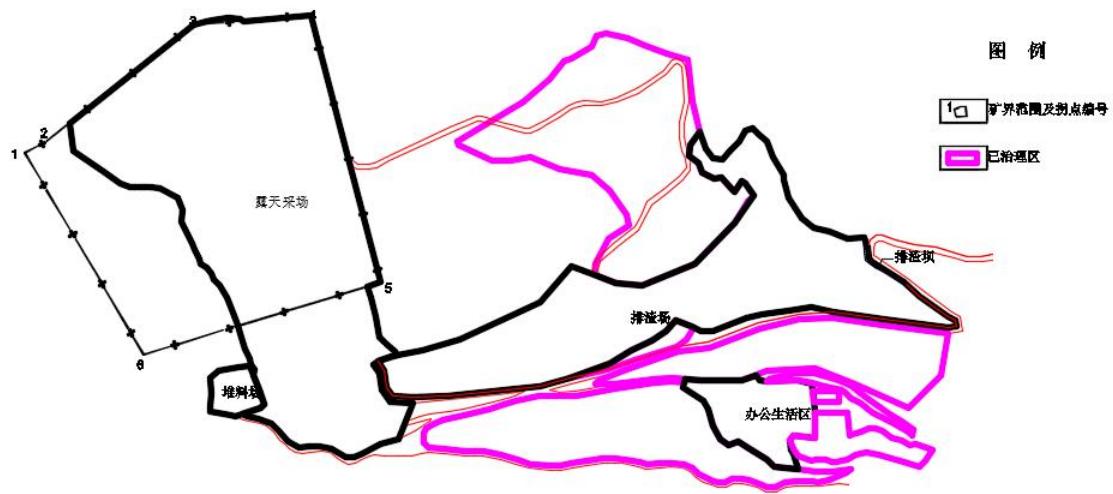
图 5-1 总平面布置图

矿山现状已复垦排渣场 1 处 (绿化面积 2.50hm^2) 、边坡三处 (绿化面积 2.74hm^2) 、办公生活区绿化 (绿化面积 0.41hm^2) 、部分矿山道路单侧栽植油松 (栽植长度 194m, 绿化面积 0.04hm^2) , 总计复垦面积 5.69hm^2 。

矿区平面布置见图 5-1。

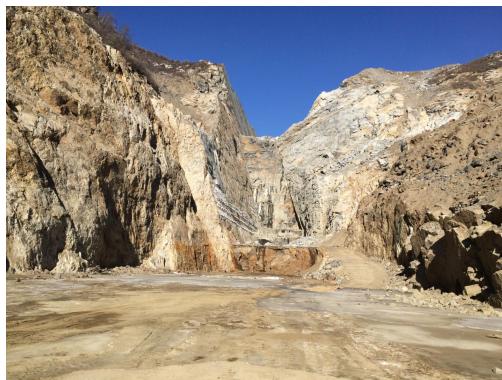
图 8-1 现状采场

经现场调查及访问，评估区露天采场局部边坡岩块外倾，坑壁坡脚下见崩塌岩块，局部地带发生小型岩块崩塌，崩塌量为5-10m³，崩塌位置为采场东南部，附长度15m，现状边坡稳定。现状评估区地质灾害危险性小，危害程度较轻。

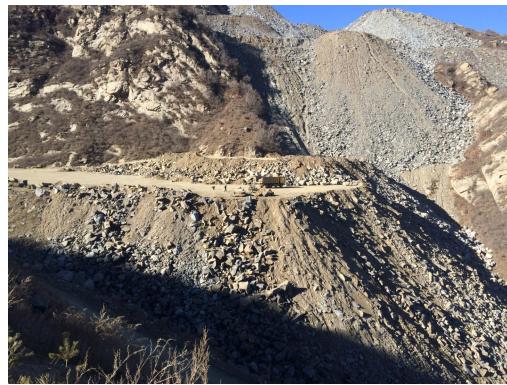
图 8-2 排渣场

排渣场位于采场东部沟谷处。平均纵坡降约7.77%，沟谷汇水面积小，小于 0.17km^2 ，沟谷以基岩冲蚀沟谷为主，局部地段沟谷切割程度较深。沟谷中大多无地表水体，呈干涸状，仅在春季融雪及夏季暴雨时节有短暂的地表径流。经对当地村民的访问，评估区内沟谷未发生过泥石流地质灾害。现状崩塌、滑坡、冲沟发育轻微，河沟纵坡小，流域植被覆盖率低，沿沟松散物小，流域面积较小，流域相对高差较小，河沟堵塞程度轻微，初步判断是由于该区域降雨量小蒸发量大，并且沟谷较平缓，降雨形成的地表径流流不到下游即已通过蒸发及下渗干涸。通过《泥石流沟易发程度数量化综合评判等级标准表》及《泥石流易发程度综合评判表》，最终确定排渣场不易发生泥石流。

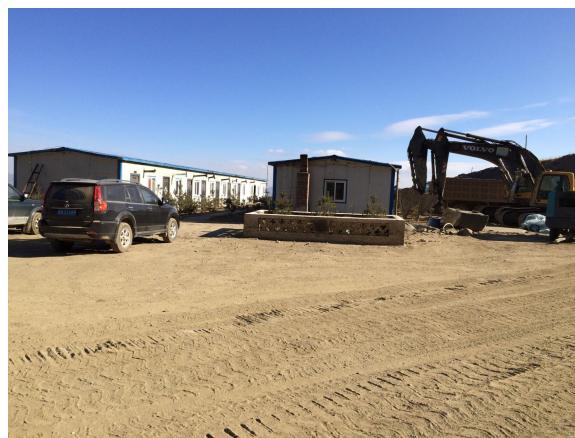
图 8-4 办公生活区

办公生活区位于矿区外东部，北部为边坡，现状办公生活区周边已治理，办公生活区为平地。现状未发生过地质灾害，现状评估办公生活区地质灾害危险性小。

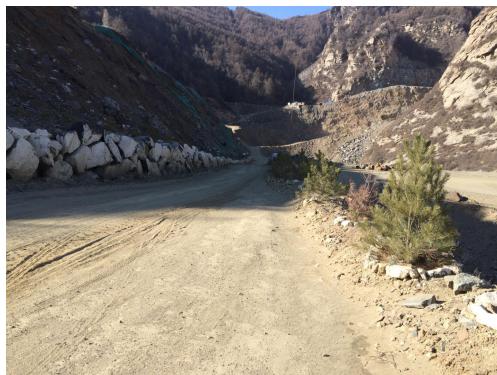
图 8-5 矿山道路

矿山道路基本完善，沿采场及生产设施合理分布，道路总长1958m，道路在修路时进行了切坡，切坡高度3-5m，为石质边坡，坡度70-80°，局部地段道路一侧边坡为废渣堆，高10-15m，边坡底部为岩石垒砌防护，边坡坡体松散处，进行了拦网护坡。

经对现场调查,运输道路已运行多年,未发生过崩塌地质灾害,未造成过人员伤亡及车辆损坏,但局部地段道路一侧渣堆边坡较高,现状运输道路崩塌发育程度中等,危害程度中等,地质灾害危险性中等。

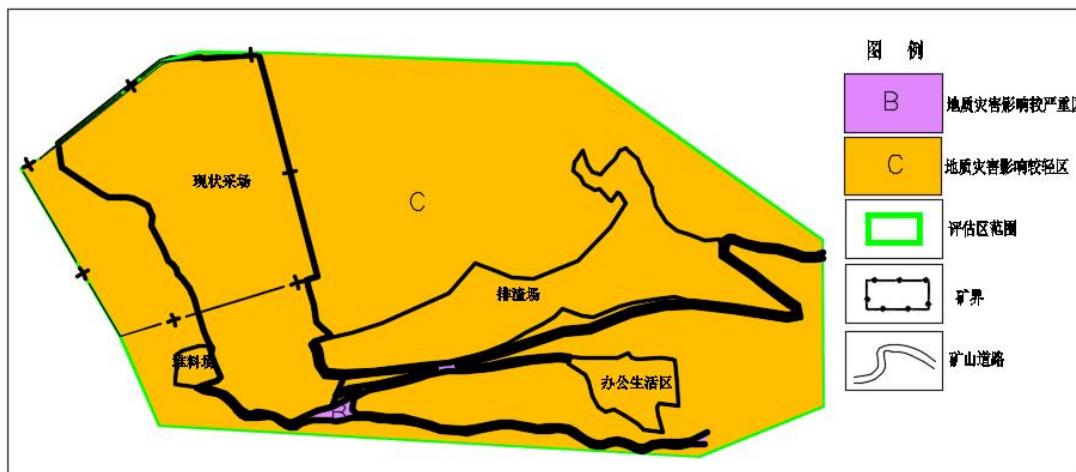
图 8-6 地质灾害(隐患)分区图

综上,依据附录 E,现状矿山道路地质灾害影响程度为“较严重”,其他区域地质灾害影响程度为“较轻”。将矿山道路划为地质灾害影响程度较严重区(B),面积 0.98hm^2 ,占评估区的 3.61%,其他区域划为影响较轻区(C),面积 26.16hm^2 ,占评估区的 96.39%。地质灾害(隐患)分区见图 8-6。

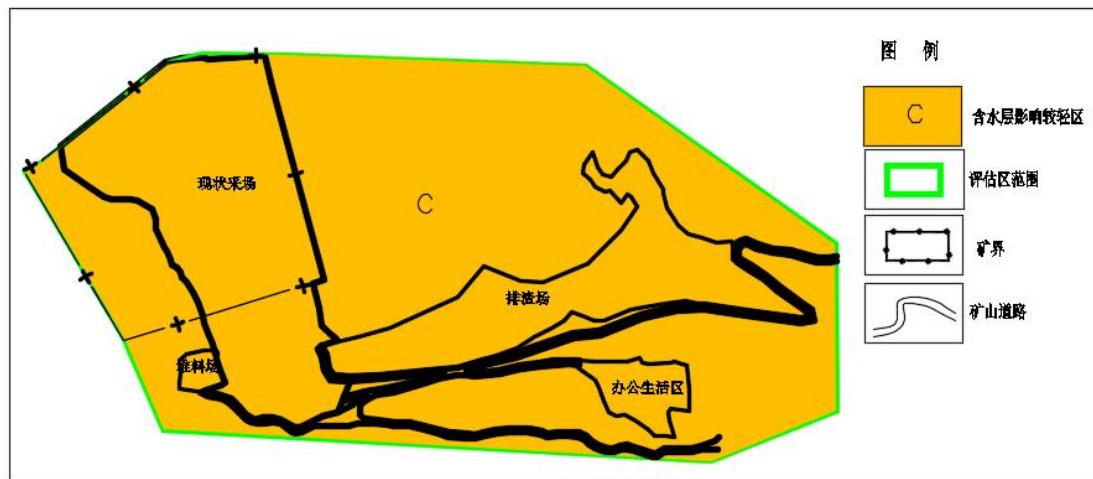
图 8-7 含水层影响破坏分区图

现状露天采场采底最低标高 1877m 高于当地侵蚀基准面（1350m），采场边坡、采底无渗水、涌水现象。矿山已有采矿活动未造成区域地下含水层疏干及地下水位下降，采矿形成污水较少，未影响到沟谷下游居民生产、生活用水。

依据附录 E 将评估区全部划分为含水层影响与破坏较轻区（C）。含水层影响破坏分区见图 8-7。

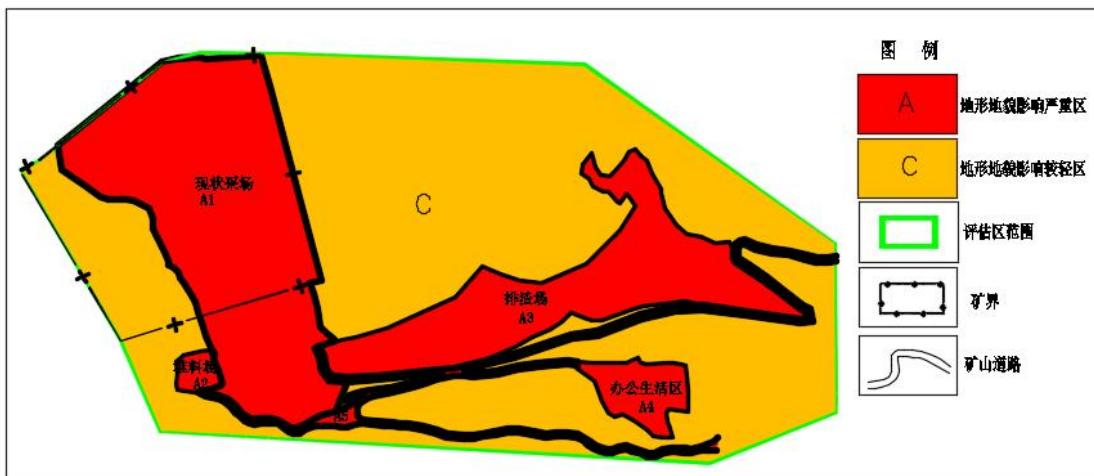
图 8-8 地形地貌景观破坏评估分区图

影响程度	分区代号	亚区代号	面积(hm^2)	分布范围	占评估区百分比%	分区说明
严重区	A	A1	5.62	现状采场	20.71	现状采场、堆料场、排渣场、办公生活区和矿山道路造成原有自然山坡形态、坡度、标高发生改变，形成平台、基岩裸露、自然植被破坏
		A2	0.15	堆料场	0.55	
		A3	3.23	排渣场	11.9	
		A4	0.56	办公生活区	2.06	
		A5	0.98	矿山道路	3.61	
较轻区	C		16.60	除上述区域以外区域	61.17	自然地形地貌

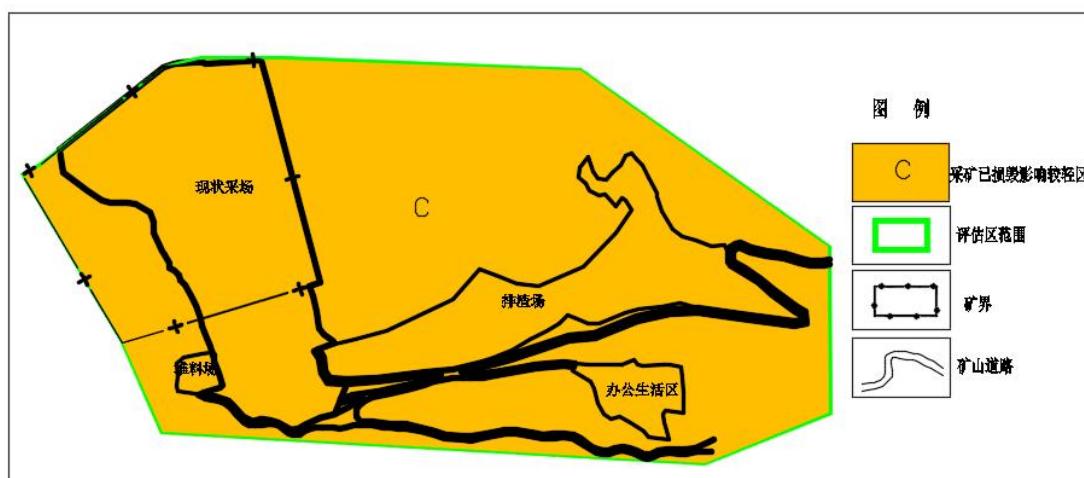
图 8-9 采矿已损毁土地影响现状评估分区图

矿山道路位于矿区外，面积 0.98hm^2 ，损毁类型为挖损，损毁程度为重度，破坏土地类型乔木林地 0.06hm^2 ，占用采矿用地 0.92hm^2 。

依据附录 E 将评估区全部划分为采矿已损毁土地影响与破坏较轻区（C）。采矿已损毁土地影响破坏分区见图 8-9。

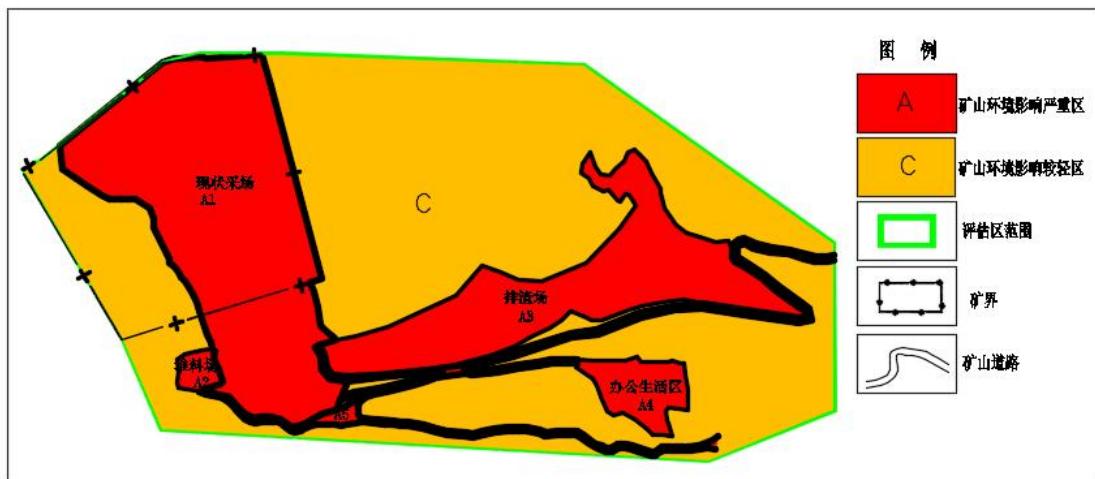
图 8-13 矿山环境影响现状评估分区图

综上，现状评估区矿山道路对地质灾害影响“较严重”，其他区域地质灾害影响程度为“较轻”；评估区对含水层影响与破坏程度为“较轻”；评估区现状采场、堆料场、排渣场、办公生活区、矿山道路对地形地貌景观影响与破坏程度为“严重”；现状评估区对采矿已损毁土地影响与破坏程度为“较轻”。综合评估现状将评估区划分为矿山环境影响严重区（A）和影响较轻区（C）。影响严重区面积10.54hm²，占评估区面积的38.83%，影响较轻区面积16.60hm²，占评估区面积的61.17%。矿山环境影响现状见图8-14。矿山环境影响现状评估见表8-8。

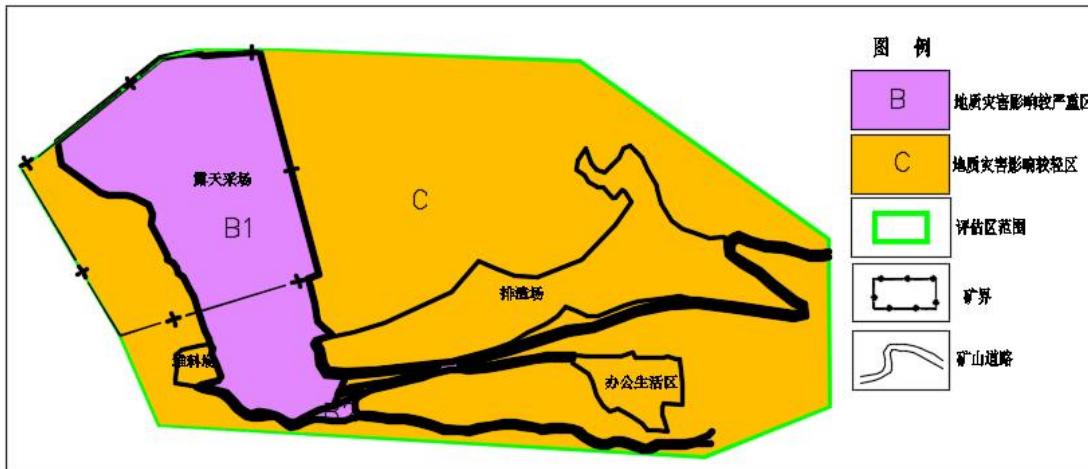
图 8-14 地质灾害预测分区图

矿山运输道路利用现有已开拓道路后期继续下沿，道路均为山坡上切坡修筑，自然山坡坡度 $20\text{--}35^\circ$ ，出露地层为片麻岩，边坡一般为岩质边坡，裂隙较发育。局部地段道路一侧边坡为废渣堆，高 10–15m，边坡底部为岩石垒砌防护，边坡坡体松散处，进行了拦网护坡。预测矿山运输道路遭受崩塌、滑坡地质灾害的可能性较大，地质灾害危险性中等。

综上，露天采场及矿山道路引发或加剧地质灾害的危险性较大。依据附录 E 矿山地质环境影响程度分级表，预测采矿活动形成的露天采场和矿山道路对地质灾害影响程度为“较严重”，评估区其他区域对地质灾害影响程度为“较轻”。将评估区划分为地质灾害影响与破坏较严重区 (B) 和较轻区 (C) 两个区，其中影响较严重区面积 6.60hm^2 ，占评估区的 24.32%，影响较轻区面积 20.54hm^2 ，占评估区的 75.68%。地质灾害预测分区见图 8-14，地质灾害影响程度预测评估分区结果见表 8-9。

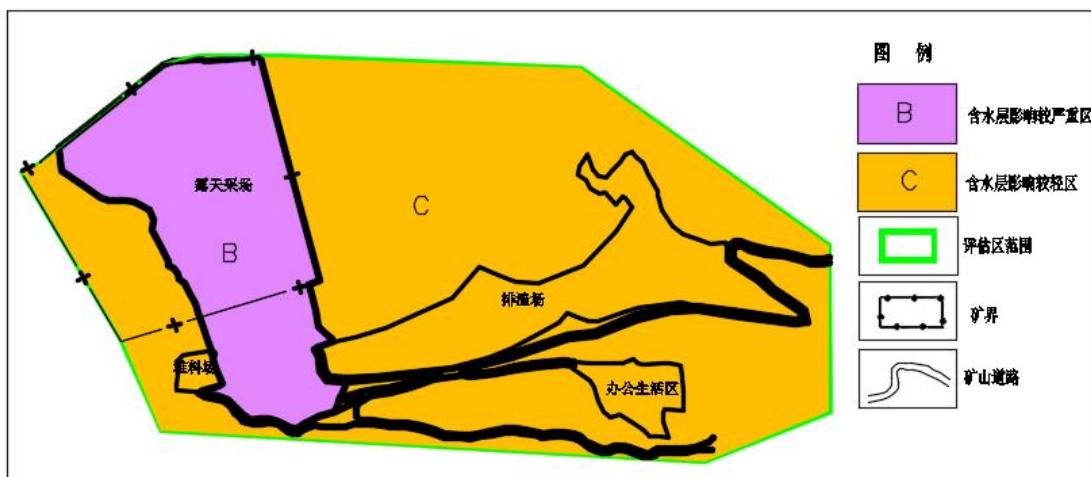
图 8-15 含水层破坏预测分区图

根据开发利用方案，矿山开采最低标高为 1830m，高于侵蚀基准面 1350m。由于露天采场主要分布于山坡及山顶上，开采范围有限，采矿活动不会出现大量涌水和矿坑积水。但露天采场采深达 140m，大于当地变质岩裂隙水含水系统发育深度（一般小于 60m），露天开采易疏干采场开采范围内的裂隙水。

依据附录 E 矿山地质环境影响程度分级表，将评估区露天采场划为含水层影响与破坏较严重区（B），面积 $5.62 hm^2$ ，占评估区的 20.71%，露天采场以外区域划为影响较轻区（C），面积 $21.52 hm^2$ ，占评估区的 79.29%。

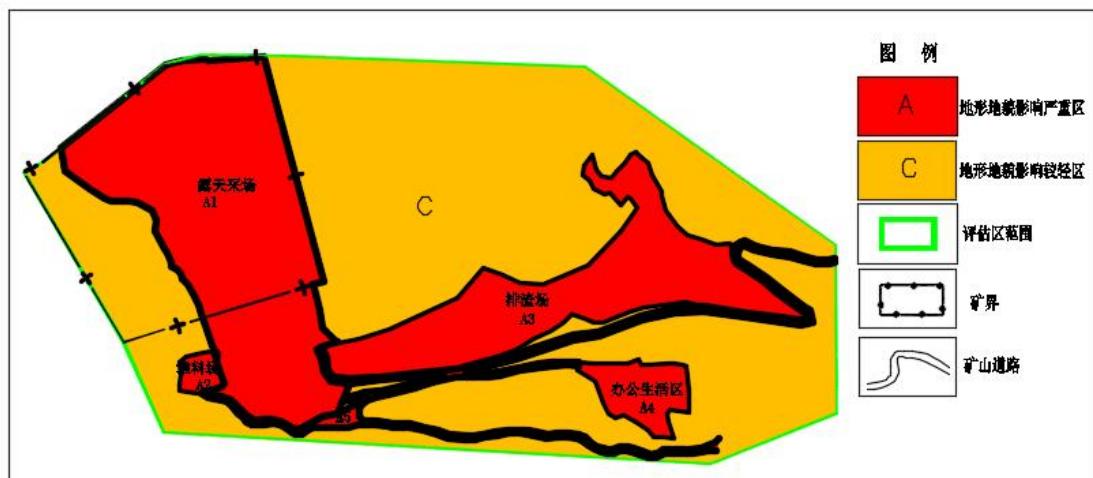
图 8-16 地形地貌景观影响预测评估分区图

矿山道路分布于矿区沟谷两侧及山坡上，切坡造成坡脚处缓坡变陡，基岩裸露，造成山坡上局部自然植被破坏严重。

依据附录 E 矿山地质环境影响程度分级表，预测评估区露天采场、堆料场、排渣场、办公生活区和矿山道路对地形地貌景观影响与破坏程度为“严重”，其他区域影响“较轻”。将评估区划分为地形地貌景观影响与破坏严重区（A 区）和较轻区（C 区），影响严重区面积 10.54hm^2 ，占评估区面积的 38.83%，影响较轻区面积 16.60hm^2 ，占评估区面积的 61.17%。评估区地形地貌景观影响程度现状评估分区结果见表 8-16，地形地貌景观破坏评估分区图见图 8-10。

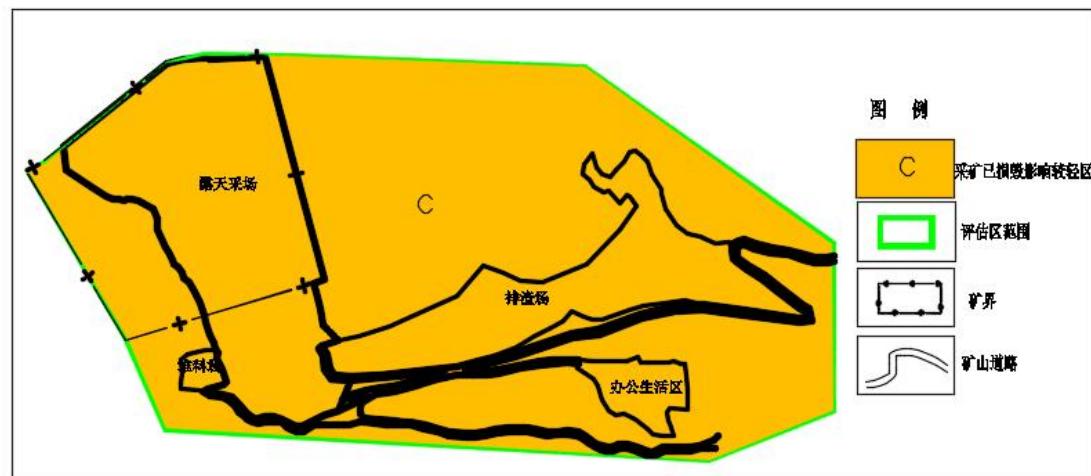
图 8-17 采矿拟损毁土地预测及程度评估分区图

矿山道路位于矿区外，面积 0.98hm^2 ，损毁类型为挖损，损毁程度为重度，破坏土地类型乔木林地 0.06hm^2 ，占用采矿用地 0.92hm^2 。

依据附录 E 将评估区全部划分为采矿拟损毁土地影响与破坏较轻区（C）。采矿拟损毁土地影响破坏分区见图 8-17。

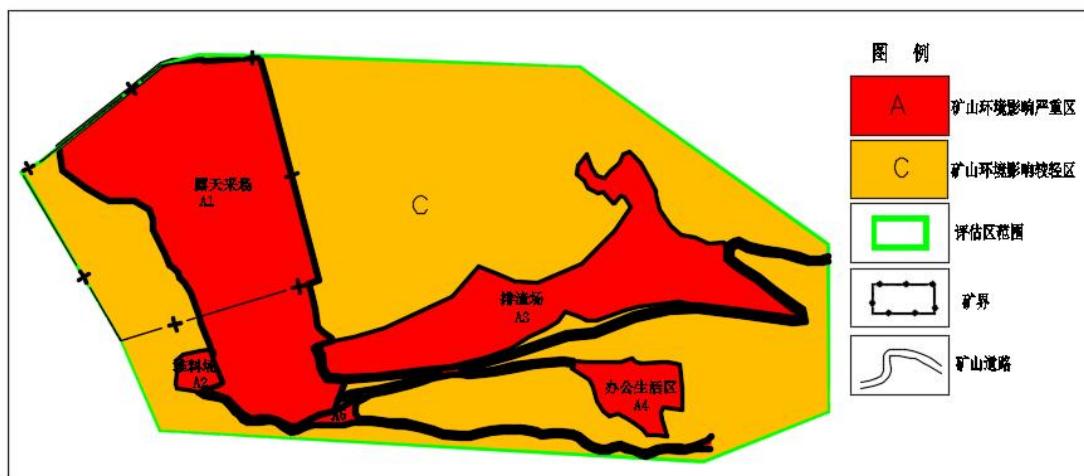
图 8-18 矿山环境影响预测图

综上，预测采矿活动形成的露天采场和矿山道路引发或加剧、遭受地质灾害危险性较大，地质灾害影响程度为“较严重”；采矿活动形成的露天采场对含水层影响与破坏程度为“较严重”；采矿活动形成的露天采场、排渣场、堆料场、办公生活区、矿山道路对地形地貌景观影响与破坏程度为“严重”；采矿活动对拟损毁土地影响与破坏程度为“较轻”。综合评估将评估区划分为矿山环境影响与破坏严重区(A)和较轻区(C)两个区，其中影响严重区面积 10.54hm^2 ，占评估区面积的 38.83%，影响较轻区面积 16.60hm^2 ，占评估区面积的 61.17%。矿山环境影响预测见图 8-18，矿山环境影响预测评估见表 8-15。

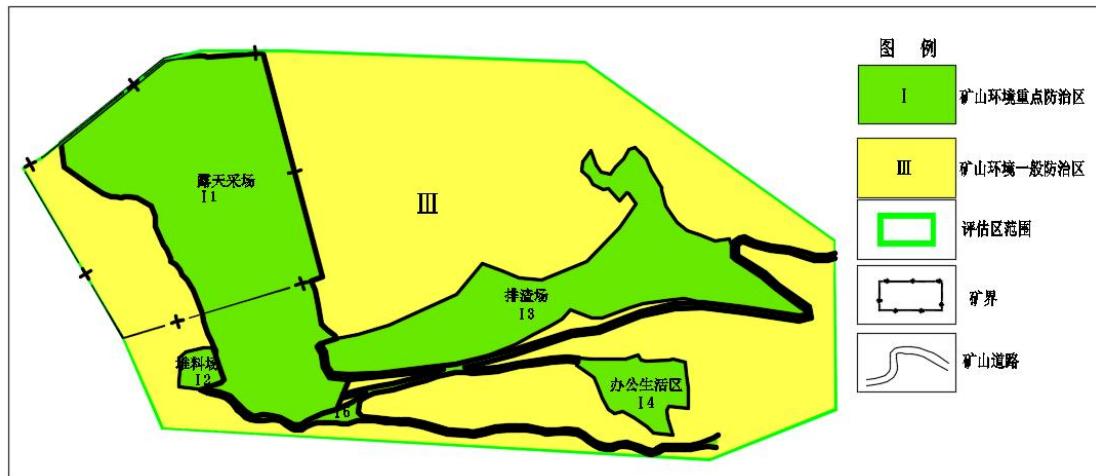
图 10-1 矿山环境防治分区图

分布范围为除设计露天采场、堆料场、排渣场、办公生活区、矿山道路以外区域，面积 16.60hm^2 ，该区域位于采矿活动影响范围以外，采矿活动发生地质灾害危险性小，对含水层、地形地貌景观、采矿拟损毁土地影响与破坏程度为较轻。

防治措施：矿山环境保护，减少采矿活动的破坏及影响范围。评估区矿山环境防治分区见图 10-1，评估区矿山环境保护与恢复治理分区说明见表 10-2。

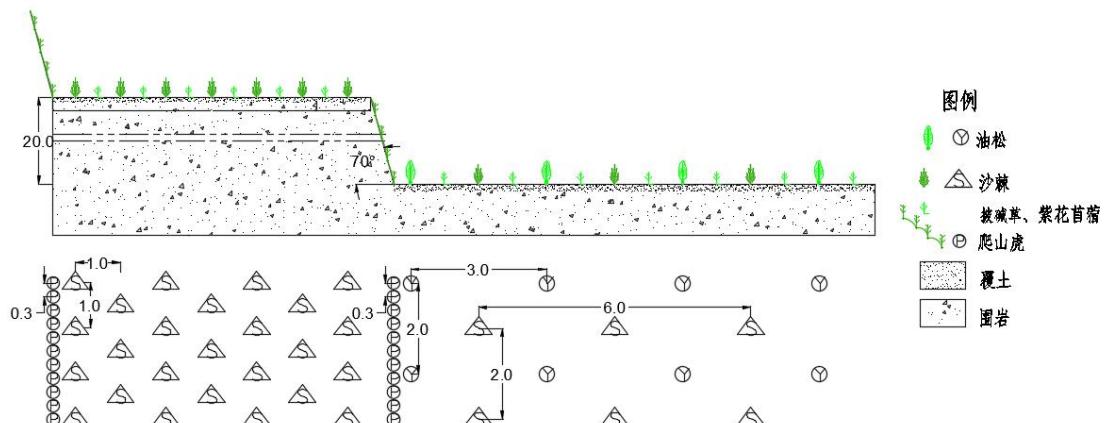
图 11-1 露天采场植物种植示意图

编号	树种或草种	栽植时间	株行距 (m)	植树密度/播种数	苗木规格	整地方式	整地规格	播种方式
1	油松	4-6月	2×3	1785 株/ hm^2	土球直径 30cm	穴状	80×80×60cm	带土球栽植
2	沙棘(底场)	4-6月	2×3	1785 株/ hm^2	高 30cm	穴状	50×50×50cm	营养袋苗木
3	沙棘(平台)	4-6月	1×1	10201 株/ hm^2	高 30cm	穴状	50×50×50cm	营养袋苗木
4	披碱草	7-8月	—	60kg/ hm^2	—	—	—	撒播
5	紫花苜蓿	7-8月	—	60kg/ hm^2	—	—	—	撒播
6	爬山虎	4-6月	0.3

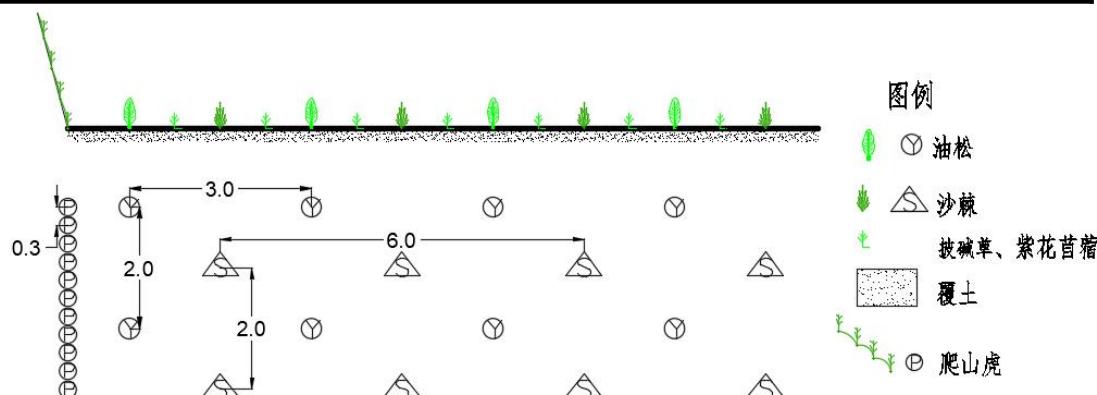
图 11-1 堆料场植物种植示意图

编号	树种或草种	栽植时间	株行距 (m)	植树密度/播种数	苗木规格	整地方式	整地规格	播种方式
1	油松	4-6 月	2×3	$1785\text{ 株}/\text{hm}^2$	土球直径 30cm	穴状	$80\times80\times60\text{cm}$	带土球栽植
2	沙棘	4-6 月	2×3	$1785\text{ 株}/\text{hm}^2$	高 30cm	穴状	$50\times50\times50\text{cm}$	营养袋苗木
3	披碱草	7-8 月	—	$60\text{kg}/\text{hm}^2$	—	—	—	撒播
4	紫花苜蓿	7-8 月	—	$60\text{kg}/\text{hm}^2$	—	—	—	撒播
5	爬山虎	4-6 月	0.3	—	—	穴状	—	栽植

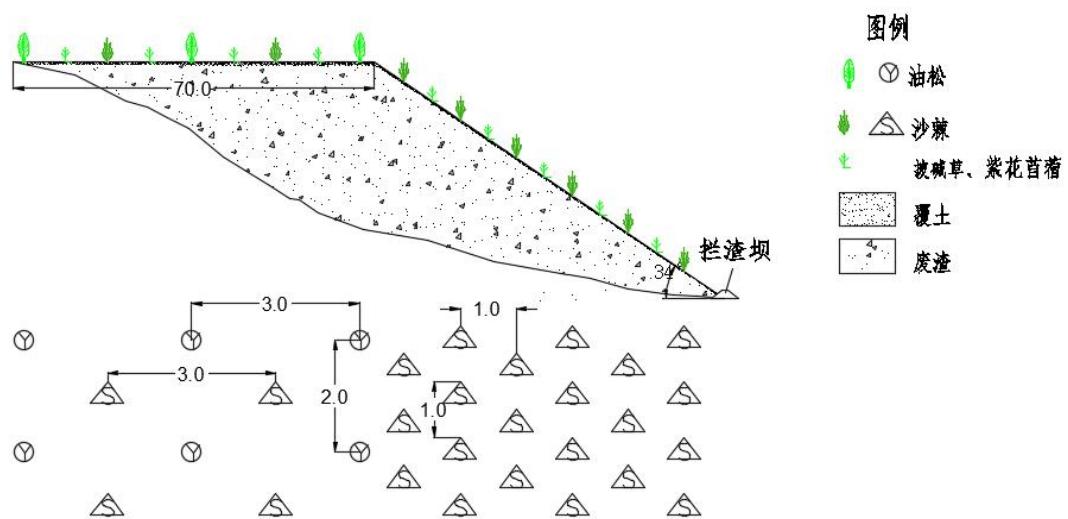
图 11-3 排渣场植物种植示意图

编号	树种或草种	栽植时间	株行距 (m)	植树密度/播种数	苗木规格	整地方式	整地规格	播种方式
1	油松	4-6 月	2×3	1785 株/ hm^2	土球直径 30cm	穴状	$80\times 80\times 60\text{cm}$	带土球栽植
2	沙棘（平台）	4-6 月	2×3	1785 株/ hm^2	高 30cm	穴状	$50\times 50\times 50\text{cm}$	营养袋苗木
3	沙棘（边坡）	4-6 月	1×1	10201 株/ hm^2	高 30cm	鱼鳞坑	$50\times 50\times 50\text{cm}$	营养袋苗木
4	披碱草	7-8 月	—	$60\text{kg}/\text{hm}^2$	—	—	—	撒播
5	紫花苜蓿	7-8 月	—	$60\text{kg}/\text{hm}^2$	—	—	—	撒播

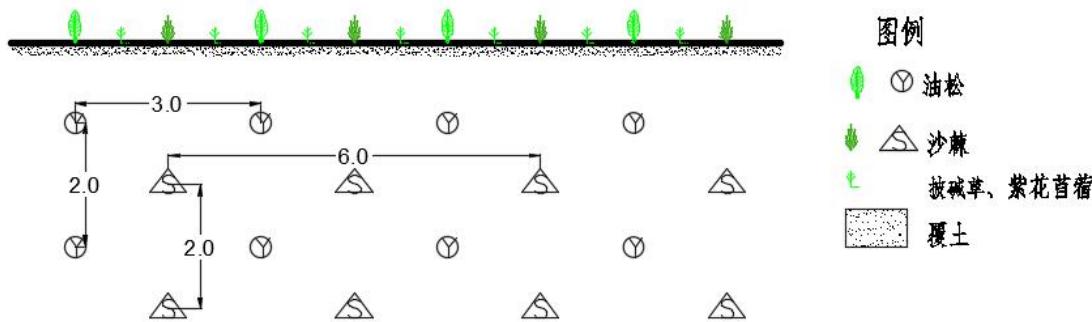
图 11-4 办公生活区植物种植示意图

编号	树种或草种	栽植时间	株行距 (m)	植树密度/播种数	苗木规格	整地方式	整地规格	播种方式
1	油松	4-6 月	2×3	1785 株/ hm^2	土球直径 30cm	穴状	$80\times80\times60\text{cm}$	带土球栽植
2	沙棘	4-6 月	2×3	1785 株/ hm^2	高 30cm	穴状	$50\times50\times50\text{cm}$	营养袋苗木
3	披碱草	7-8 月	—	$60\text{kg}/\text{hm}^2$	—	—	—	撒播
4	紫花苜蓿	7-8 月	—	$60\text{kg}/\text{hm}^2$	—	—	—	撒播

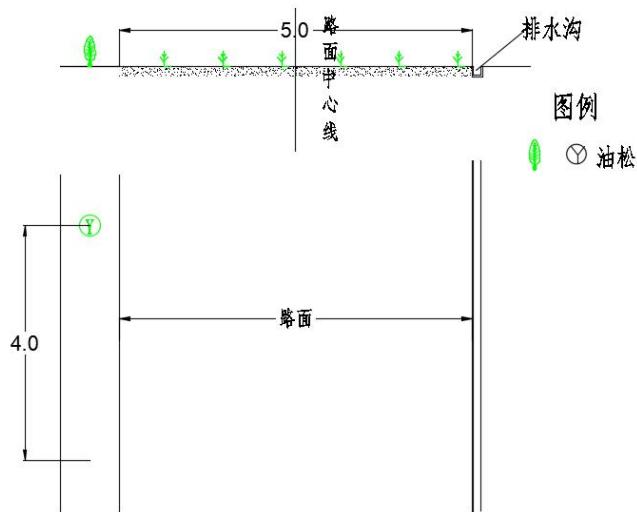
图 11-5 矿山道路植物种植示意图

编号	树种或草种	栽植时间	株距(m)	植树密度/播种数	苗木规格	整地方式	整地规格	播种方式
1	油松	4-6 月	4		土球直径 40cm	穴状	$100\times 100\times 80\text{cm}$	带土球栽植
2	披碱草	7-8 月	—	$60\text{kg}/\text{hm}^2$	—	—	—	撒播
3	紫花苜蓿	7-8 月	—	$60\text{kg}/\text{hm}^2$	—	—	—	撒播

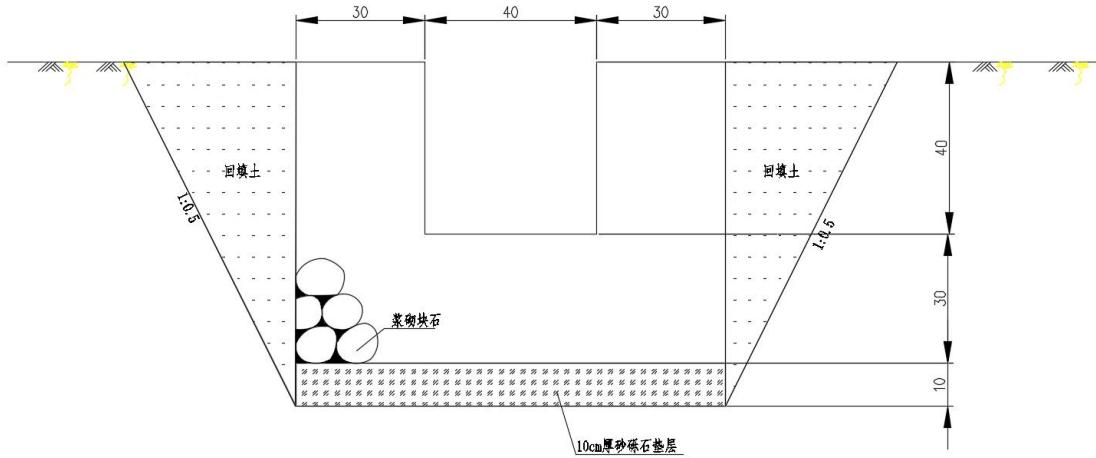
排水沟断面图

在排渣场周边及道路单侧修筑排水沟，采用矩形断面，断面为 0.4m*0.4m，壁厚 0.3m，采用 M10 水泥砂浆和片石砌筑，修筑长度为 1206m。设计见下图。

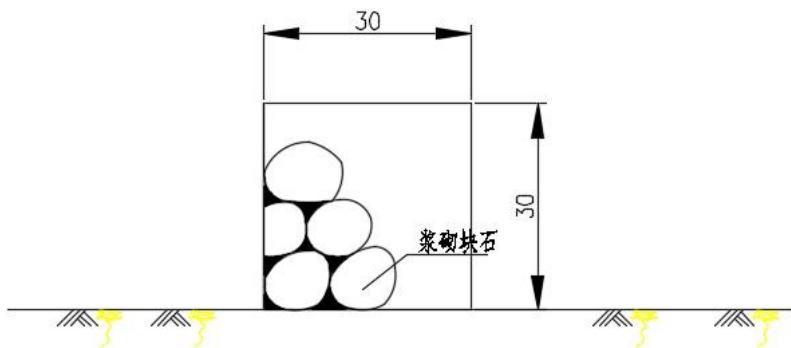
挡水埂断面图

在排渣场平台修筑挡水埂，用采用矩形断面，断面为 $0.3m \times 0.3m$ ，长 83m，采用 M10 水泥砂浆和片石砌筑。设计见下图。
