山西省大同市云冈区大同冀东水泥有限责任公司  
水泥用石灰岩矿矿产资源开发利用和矿山  
环境保护与土地复垦方案

编制单位：中岩辉海有限公司  
编写人：韩大海 雷志风 石晋东 张东东  
审核：景秀琴  
总工程师：江彩云  
总经理：段辉海  
编制日期：二〇二六年二月

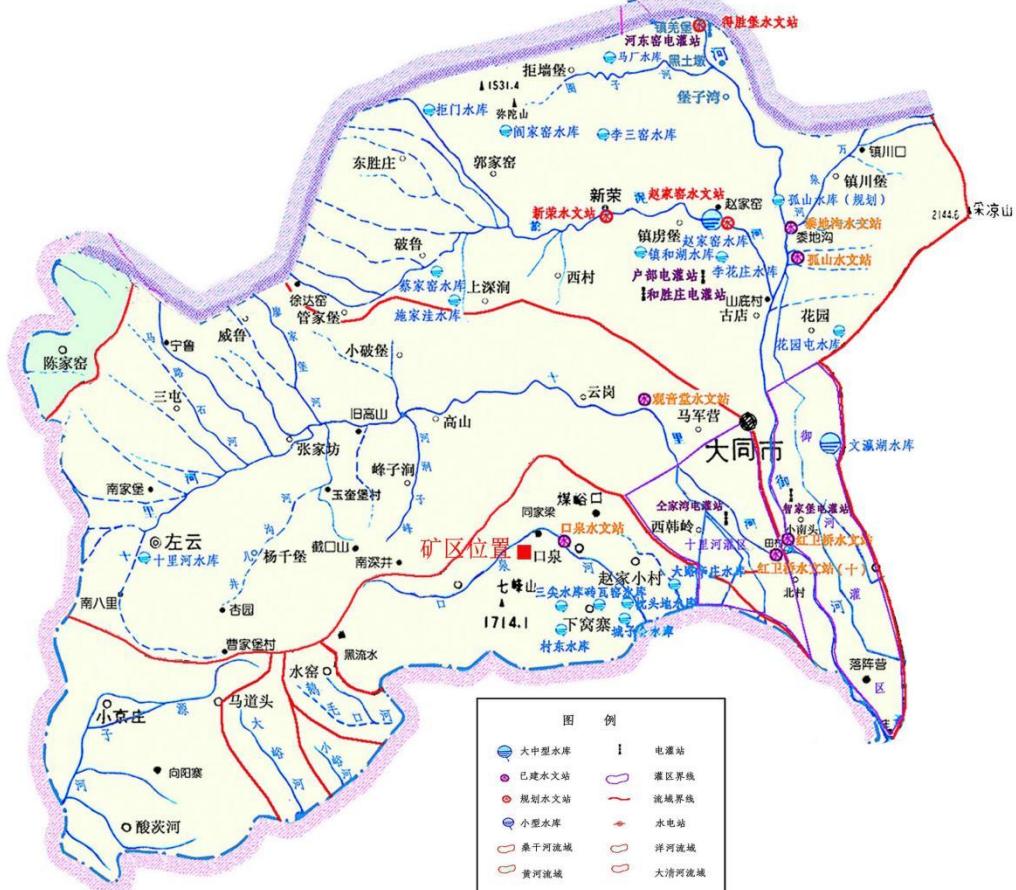
图 2.1-1 区域地表水系图

区内南北两侧沟谷较发育, 呈不规则状及树枝状, 矿区北侧沟谷底部宽度大部分介于  $10\sim30\text{m}$  之间, 纵向坡度  $11\%\sim17\%$  之间, 沟谷常年干涸无水, 只在春季融雪和夏季暴雨时节排泄大气降水, 雨后不久便立即消失, 分水岭方向近南北, 地表水排泄通畅, 向北及北东部排入口泉河。矿区南侧沟谷坡度较小, 沟谷常年干涸无水, 只在春季融雪和夏季暴雨时节排泄大气降水, 水量基本蒸发和入渗补给。

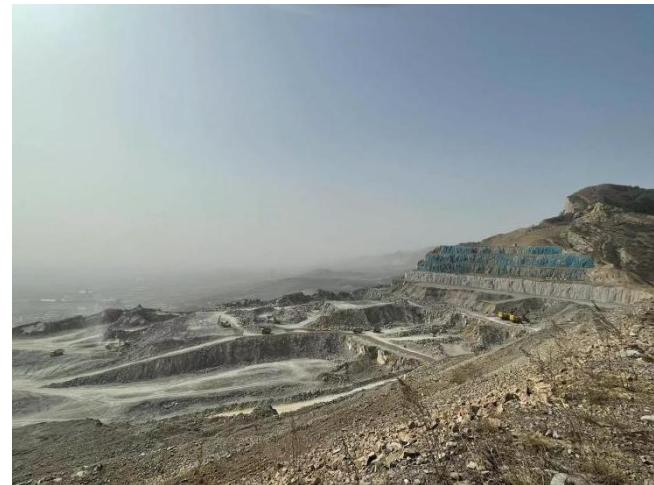
图 8.2-1 现状采场

东采区在北、西、南方向形成边坡，西采区在北、西方向形成边坡，北边坡与岩层倾向相反，有利于边坡的稳定；西边坡与岩层倾向斜交，边坡较稳定；南边坡与岩层倾向相同，岩层倾角大于坡角，边坡基本稳定。现场调查，采场边坡岩体较致密，整体稳定性较好，未发生过地质灾害，未造成人员伤亡和财产损失，现状评估地质灾害不发育。

采场边坡与地形边坡反向或斜交，采场边坡由片麻岩组成，大部分岩石较坚硬，仅顶部岩石风化较强，局部存在危岩体，现场调查，存在小规模崩塌及掉块，现状评估崩塌地质灾害不发育。

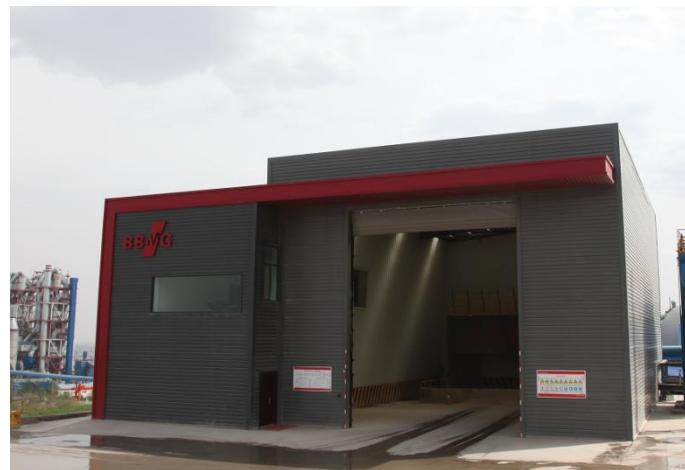
图 8.2-2 破碎站

破碎站位于矿区外东南部,已运行多年,周边无高陡边坡,现状未发生过崩塌地质灾害。现状评估地质灾害不发育。(见照片 8.2-2)
