山西省大同市云冈区大同冀东水泥有限责任公
司水泥用石灰岩矿矿产资源开发利用和矿山
环境保护与土地复垦方案

中岩辉海有限公司

二〇二六年四月

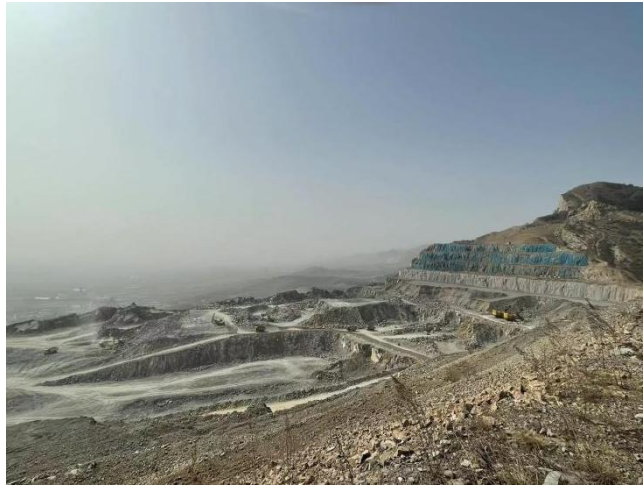
图 8.2-1 现状采场

东采区在北、西、南方向形成边坡，西采区在北、西方向形成边坡，北边坡与岩层倾向相反，有利于边坡的稳定；西边坡与岩层倾向斜交，边坡较稳定；南边坡与岩层倾向相同，岩层倾角大于坡角，边坡基本稳定。现场调查，采场边坡岩体较致密，整体稳定性较好，未发生过地质灾害，未造成人员伤亡和财产损失，现状评估地质灾害不发育。

采场边坡与地形边坡反向或斜交，采场边坡由片麻岩组成，大部分岩石较坚硬，仅顶部岩石风化较强，局部存在危岩体，现场调查，存在小规模崩塌及掉块，现状评估崩塌地质灾害不发育。

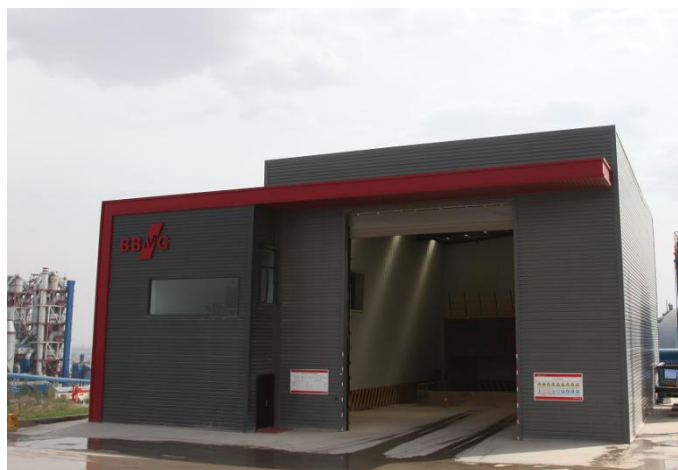
图 8.2-2 破碎站

破碎站位于矿区外东南部,已运行多年,周边无高陡边坡,现状未发生过崩塌地质灾害。现状评估地质灾害不发育。(见照片 8.2-2)

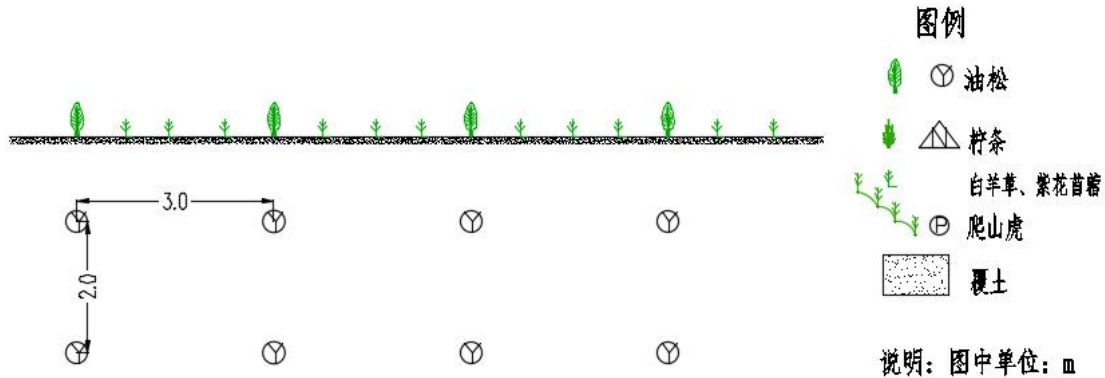
图11.4-3 破碎站植物种植示意图

编号	树种或草种	栽植时间	株行距(m)	植树密度/播种数	苗木规格	整地方式	整地规格(cm)	播种方式
1	油松	4-6月	2×3	1667 株/hm ²	高 70cm	穴状	80×80×80	带土球栽植, 土球直径 30cm
2	白羊草、紫花苜蓿	7-8月	—	120kg/hm ²	-	-	-	撒播

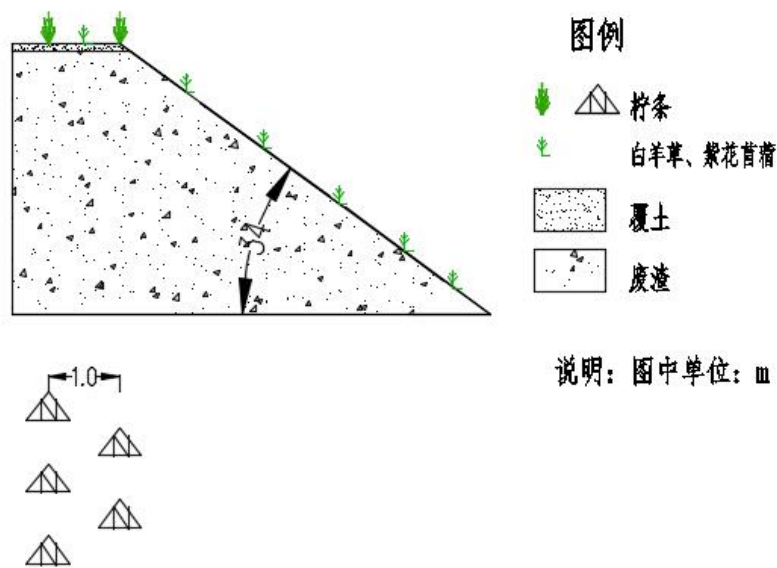
图11.4-5 废渣堆植物种植示意图

编号	树种或草种	栽植时间	株行距(m)	植树密度/播种数/hm ²	苗木规格	整地方式	整地规格(cm)	播种方式
1	柠条	4-6月	1×1	10000株/hm ²	高30cm	穴状	50×50×50	营养袋苗木
2	白羊草、紫花苜蓿	7-8月	—	120kg/hm ²	-	-	-	撒播

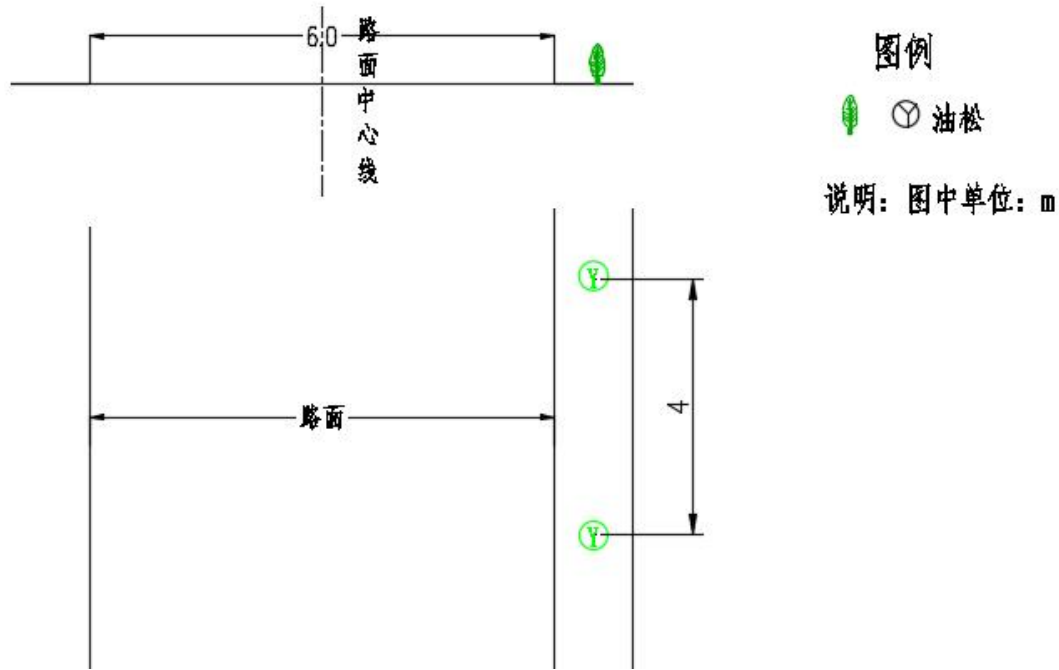
图11.4-6 矿山到路植物种植示意图

编号	草种	栽植时间	植树密度	苗木规格	整地方式	整地规格(cm)	播种方式
1	油松	4-6月	4m/株	高150cm	穴状	100×100×100	带土球栽植
